## Wichtige Meldung zu Burley-Fahrradanhängern mit schwarzer Kunststoffdeichselaufnahme mit integriertem Radabweiser aus den Baujahren 2009 - 2015

# Wichtiger Sicherheitshinweis

## Burley-Anhängemodelle D'Lite, Solo, Encore, Cub und Rental Cub mit Baujahr zwischen 2009 und 2015

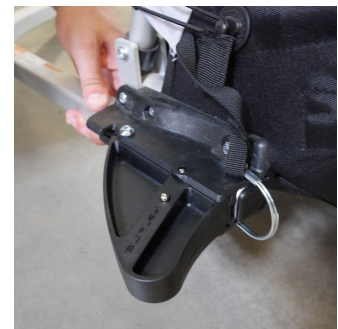
Betroffen sind Anhänger mit schwarzer Kunststoffdeichselaufnahme mit integriertem Radabweiser.

Schwarze Kunststoffdeichselaufnahme mit integriertem Radabweiser

Sie können unter [www.Burley.com/SafetyUpgrade](http://www.Burley.com/SafetyUpgrade) kostenlos ein Sicherheits-Upgrade-Kit bestellen. Dieses Kit enthält einen Sicherheitsriemen, der für den Fall, dass die Deichsel nicht korrekt mit dem Sicherungsbolzen in der Aufnahme gesichert wurde, als Notfallverbindung zwischen Anhänger und Deichsel fungiert. Ihr Sicherheits-Upgrade-Kit können Sie übers Internet oder telefonisch bestellen: unter [www.burley.com/SafetyUpgrade](http://www.burley.com/SafetyUpgrade) oder unter 07159 9459-600. Wir bedanken uns für Ihre Zusammenarbeit und Ihr Verständnis.
